# Markmiljöprovtagning i samband med planerad schakt inom fastighet Långholmen 1:13, Stockholms kommun

Datum:  
22-12-09

#### Svensk Ekologikonsult AB

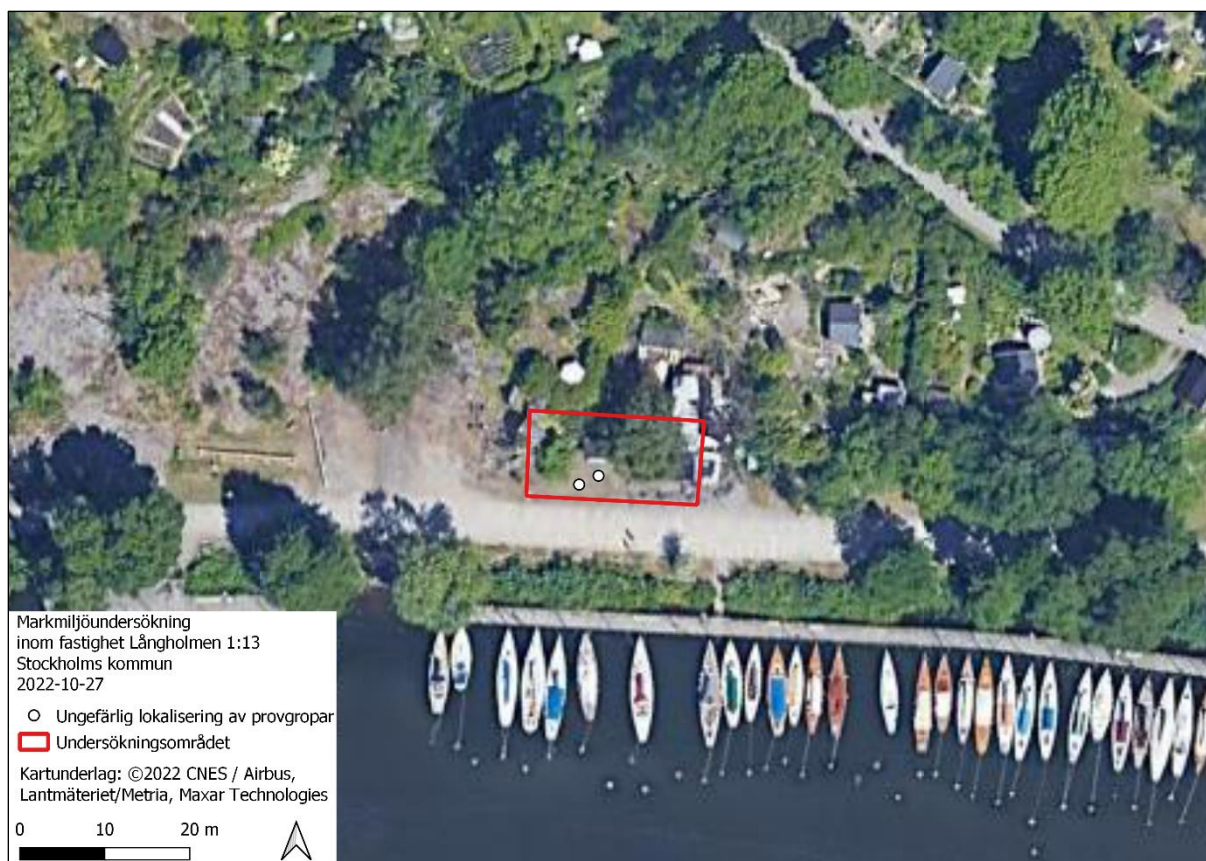
**Karta 2.** Provgroparnas ungefärliga placering.

Undersökning av förekomst av markförorening genomfördes 2022-10-27 med hjälp provgropar grävda med grävmaskin. Då ytan som är aktuell för schaktning endast utgörs av ca 70 kvm och schaktdjupet endast är 0,5 m grävdes två provgropar med ett djup om ca 0,7 m. Från provgroparna uttogs totalt två samlingsprov. Ena samlingsprovet utgörs av material från djup 0 - 0,5 m från båda provgroparna medan det andra samlingsprovet utgörs av material från djup 0,5 - 0,7 m från båda provgroparna. Initialt analyserades endast samlingsprovet från det övre djuplagret men då detta visade på höga halter av förorening analyserades även samlingsprovet från det undre djuplagret.

Vid provtagning noterades att förekommande jordlager ned till 0,7 m utgörs av fyllnadsmaterial bestående av sten, sand och grus. Det förekom även tegel samt en del bränt material, så som trä.
